PETŘÍN

Předmět řešení

Petřín

Raisova

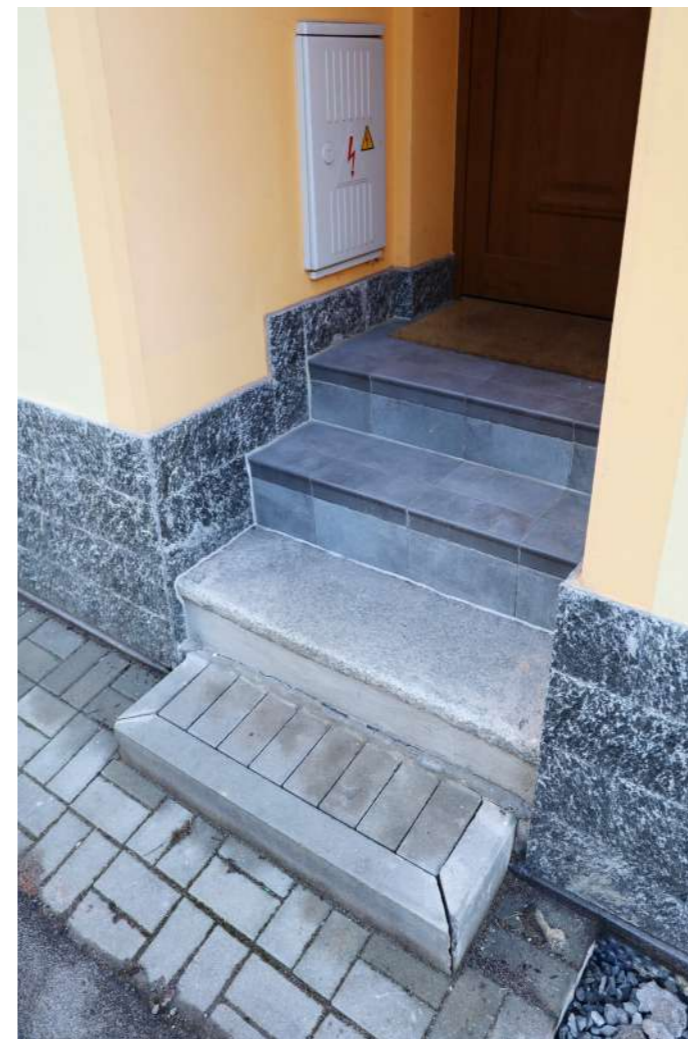
Detail nového napojení vstupu na chodník

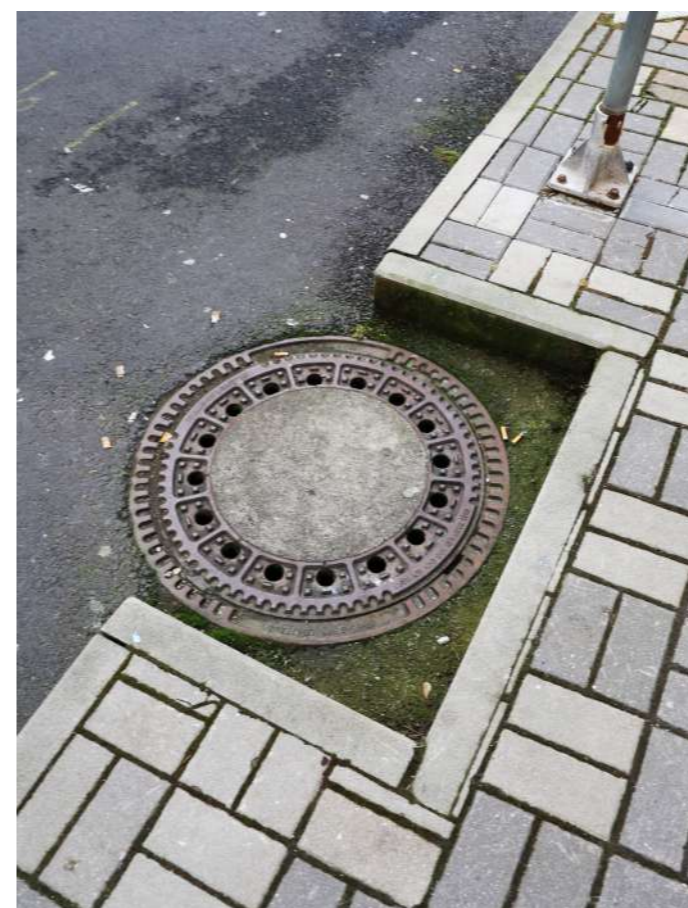
Povrch ulice Petřín je proveden v živičném povrchu, který se v celém území realizoval v 50. letech 20. století v souvislosti se stanovením statutu lázeňského místa a z toho plynoucího požadavku na bezprašnost silnic a chodníků. Dlážděné ulice byly vyasfaltovány. Původní dlažba je místy pod popraskaným asfaltem patrná.

Ulice Raisova prošla v roce 2004 rekonstrukcí, povrch byl proveden betonovou zámkovou dlažbou. Z hlediska památkové péče byly však použity nevhodné materiály i prvky, jako jsou záhlavy pro parkování atd. V místě napojení Raisovy a Petřína dochází k napojení různých povrchů.

Výsledkem návrhu revitalizace území by mělo být řešení všech povrchů komunikací, které bude odpovídat lokalitě historické části města. KAM KV^o požaduje zpracovat dvě varianty návrhu. První variantou je znovu využití křemencové dlažby, najde-li se pod současnou asfaltovou vrstvou v majoritním podílu. Druhou variantou je návrh povrchu za použití žulových kostek, nebude-li k dispozici dostatečné množství původní dlažby.

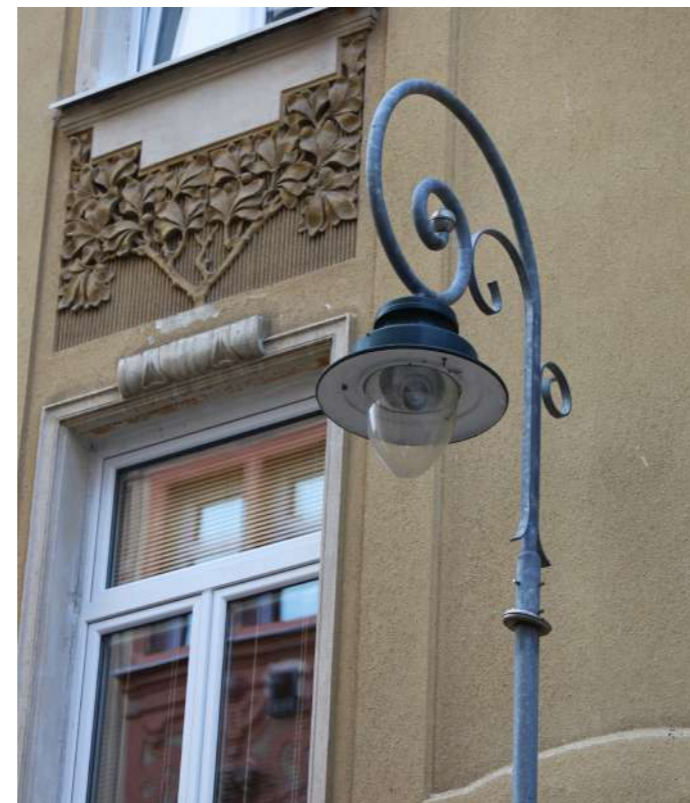
Ulice Raisova, stožárové osvětlení

Tělesa veřejného osvětlení jsou jednak fasádní na konzolách, jednak stožárové. Na místě se nachází různé typy svítidel, některé starší lampy byly již vyměněny za historizující svítidla od firmy Pechlát, které jsou v Karlových Varech běžně instalované.

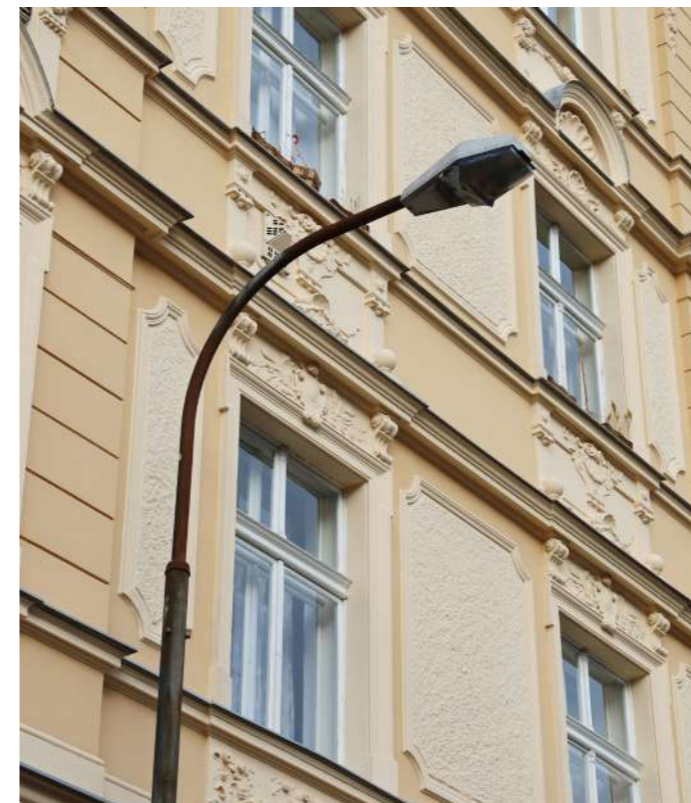
Ulice Petřín, stožárové osvětlení

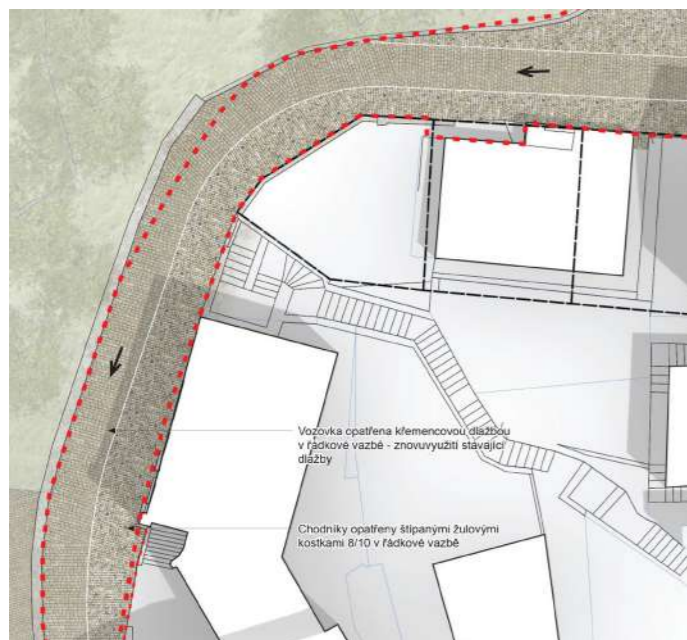
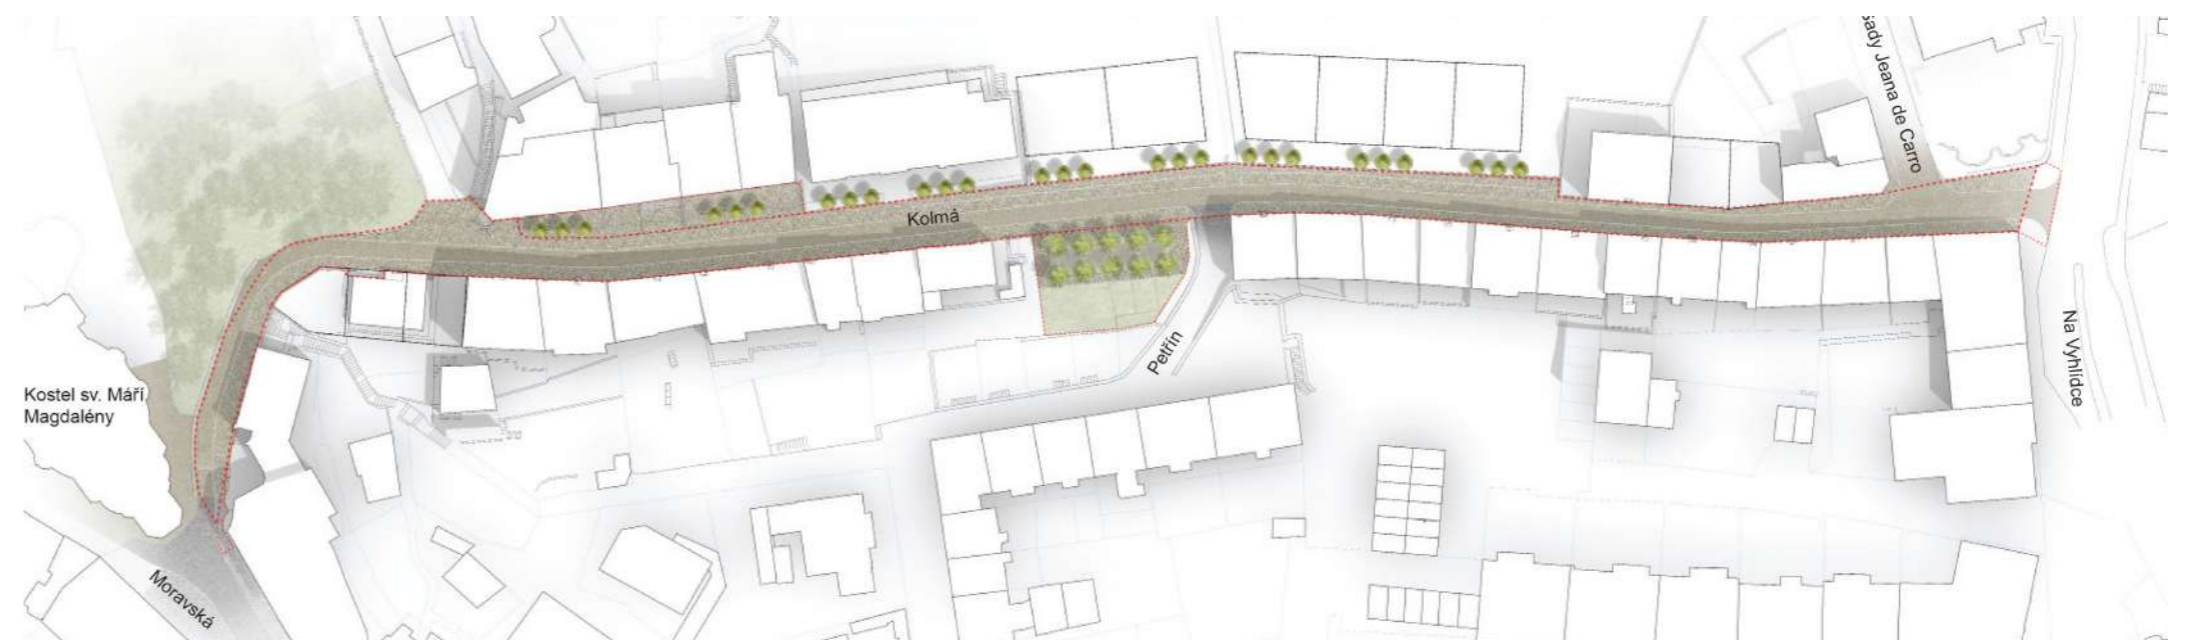
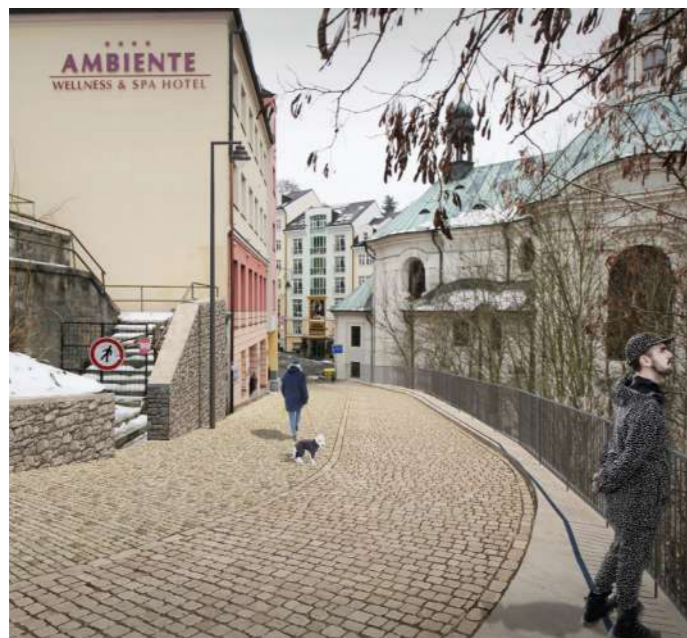
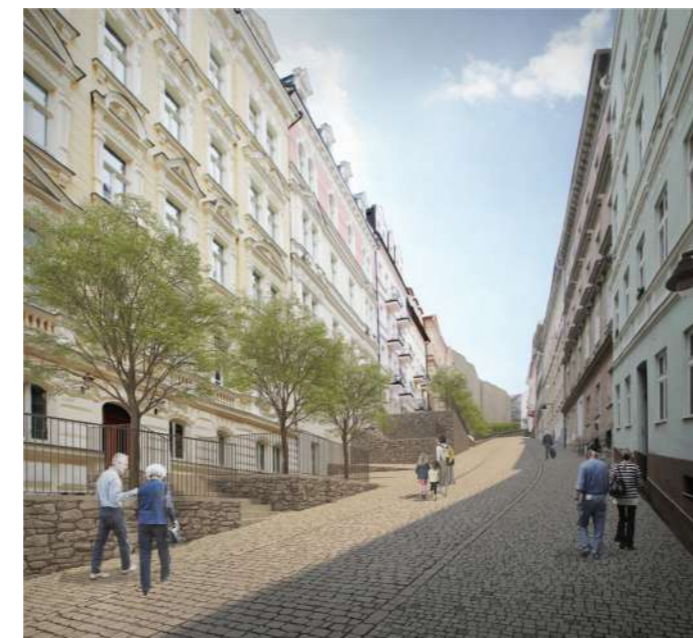
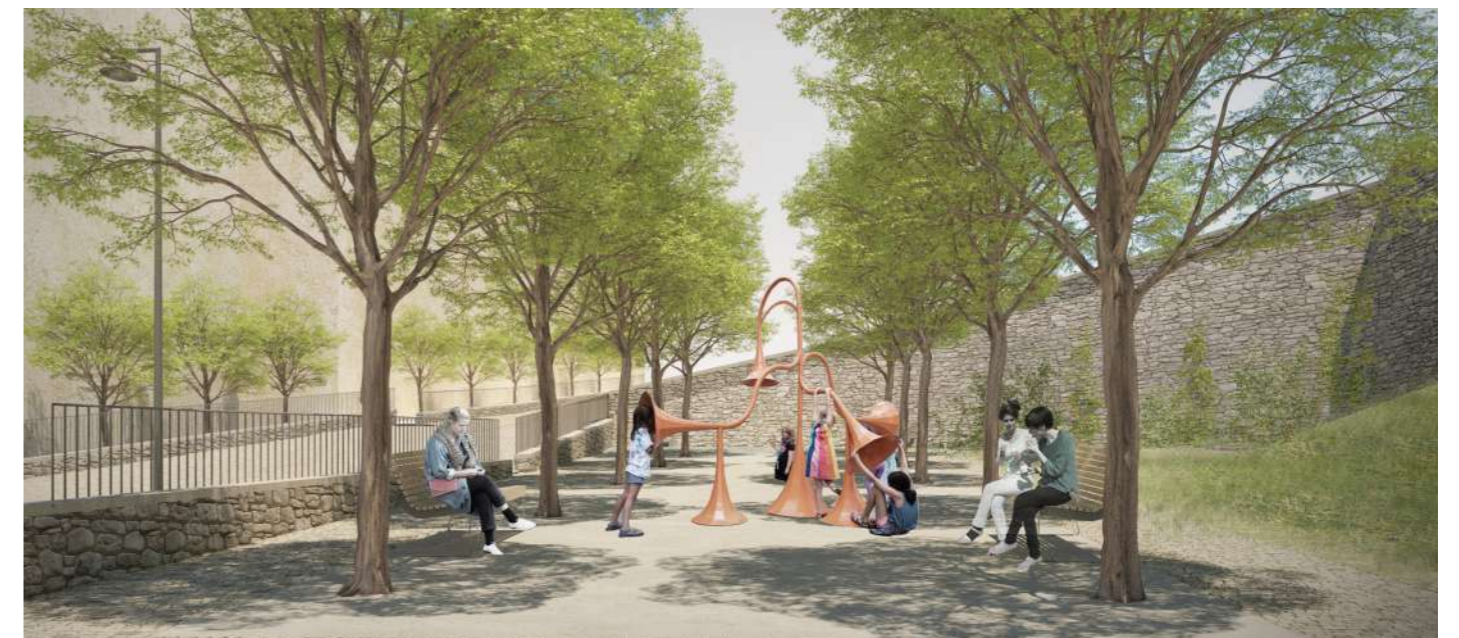
PRINCIPY NÁVRHU - REFERENČNÍ PROJEKT - REVITALIZACE ULICE KOLMÁ OD HLAVATÍ ARCHITEKTI

Hlavním konceptem návrhu je sjednocení uličního profilu a materiálového řešení povrchů po celé délce ulice, a vytvoření příjemného funkčního veřejného prostoru, který bude dobře sloužit jak pěším, tak motoristům. Ulice je navržena v režimu obytné zóny. Omezení vjezdu zůstane zachováno. Chodníky a vozovku umístíme do stejné výškové úrovně. Díky tomu dojde ke snížení bariérovosti v řešeném území. Bude využita stávající křemencová dlažba nacházející se v prostoru vozovky. Dalším důležitým bodem návrhu je sjednocení vzhledu opěrných zdí, předzahrádek a oplocení. Zábradlí u předzahrádek bude barevně a výškově sjednoceno, konkrétní typ bude navazovat na tvarosloví přilehlého objektu. Předzahrádky podél severní strany ulice vybavujeme pravidelně vysázenými stromy, které poskytnou stín v horkých letních dnech a zútulní řešený prostor.

Vybrané materiálové řešení navazuje na řešení původní, typické pro danou lokalitu. Zároveň zohledňuje soudobé požadavky zajišťující komfort jak pěším uživatelům, tak i motoristům. Hlavní plocha vozovky bude opatřena křemencovou dlažbou v rádkové vazbě. Pro tento účel bude použita stávající křemencová dlažba nacházející se v současnosti na většině vozovky. Chodníky a podélná parkovací stání budou opatřeny štípanou žulovou dlažbou v rádkové vazbě. Použitím dvou materiálů dojde ke sjednocení uličního profilu po celé délce řešené komunikace. Herní plocha v proluce u křížení ulic Kolmá a Petřín je navržena z mlatu.
